Bestandsaufnahme Gebäudehülle

Energetische Sanierung Gebäudehülle

Gebäudetechnik

Modernisierung Berufl. Schule am Schanzenberg 2a; Bad Oldesloe
 Kostenschätzung

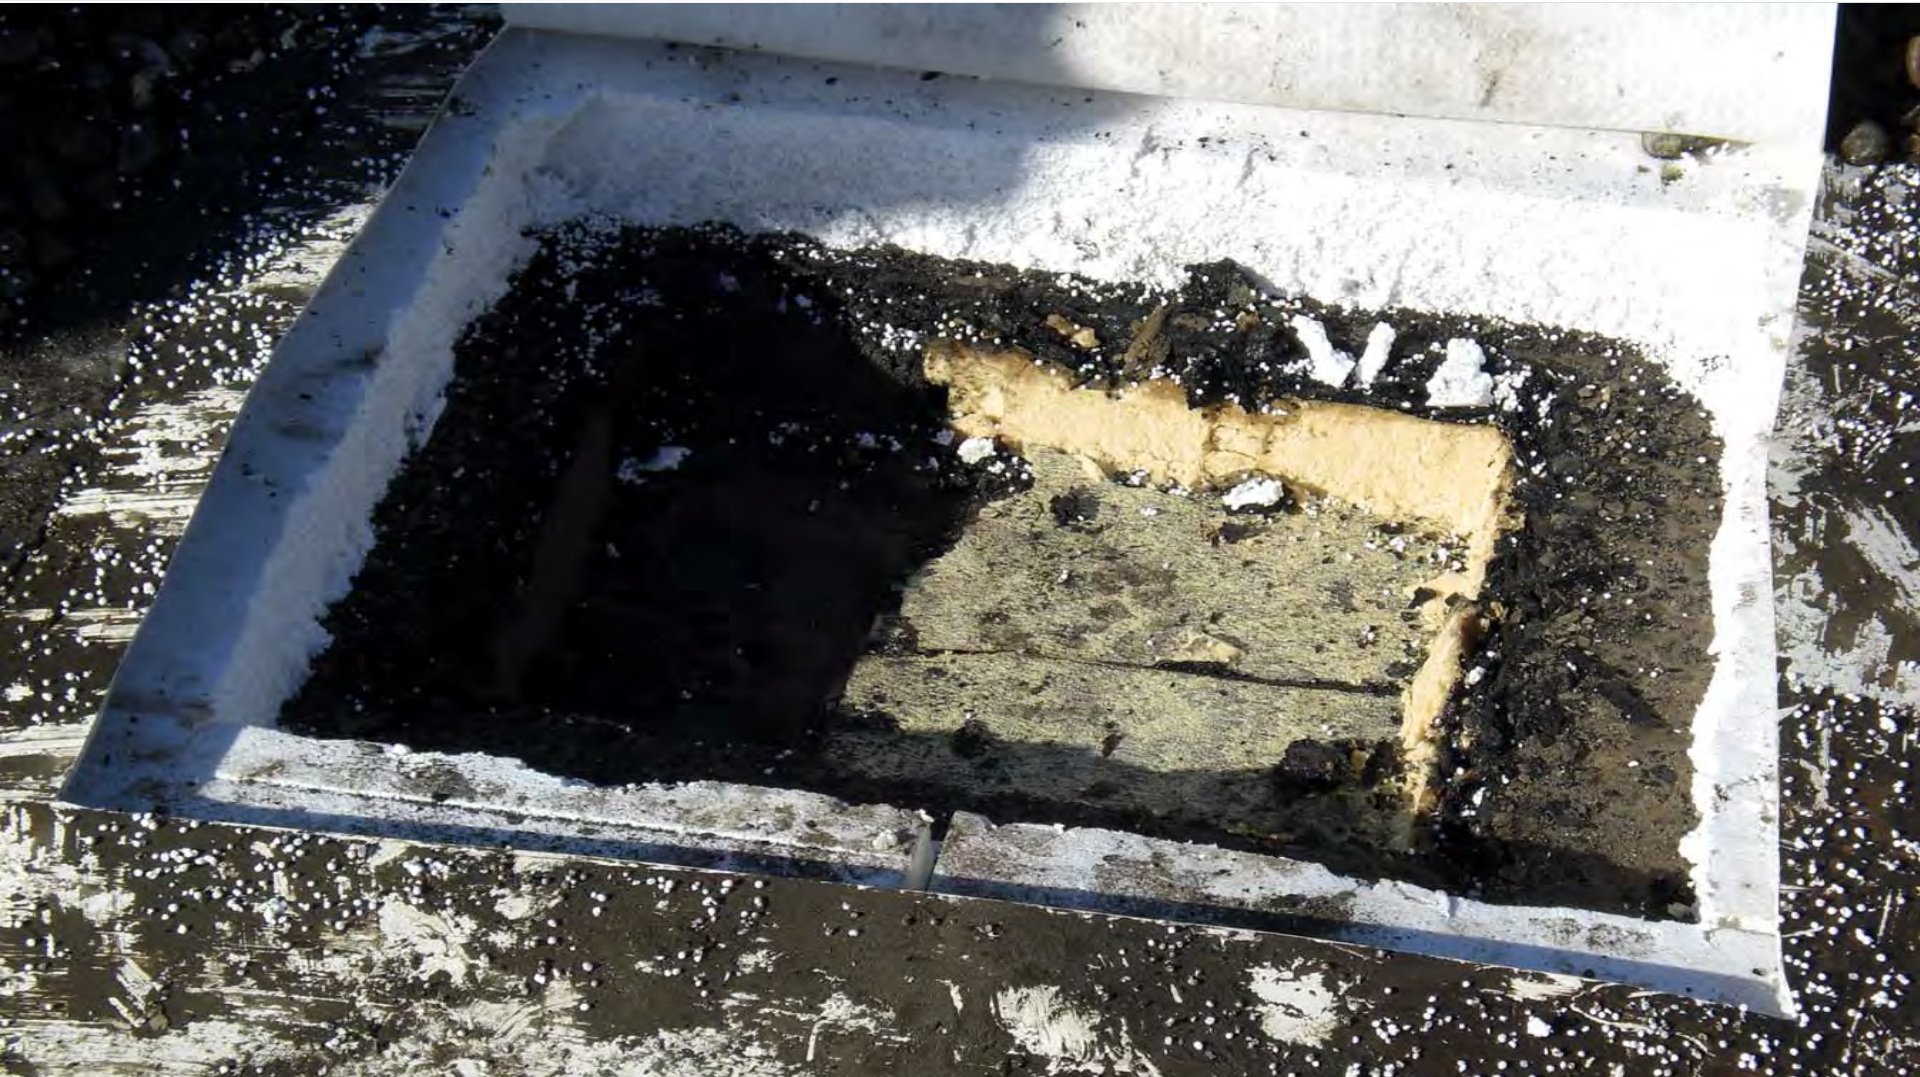
Bildaufnahme vom 16.03.2010

Schichtenaufbau (von außen nach innen)

Kies 16/ 32	80 mm
Vliestrennlage, lose verlegt	4 mm
Folienabdichtung, 1- lagig	1 mm
expandierter Polysterolschaum (EPS)	80 mm
bituminöse Abdichtung (3- lagig)	15 mm
PUR – Hartschaum	60 mm
bituminöse Dampfsperre (1-lagig)	5 mm
Stahlbetondecke	100 mm

erhöhte Wärmeleitfähigkeit, da Wärmedämmung nass

Dachaufbau Schulgebäude Probe 1

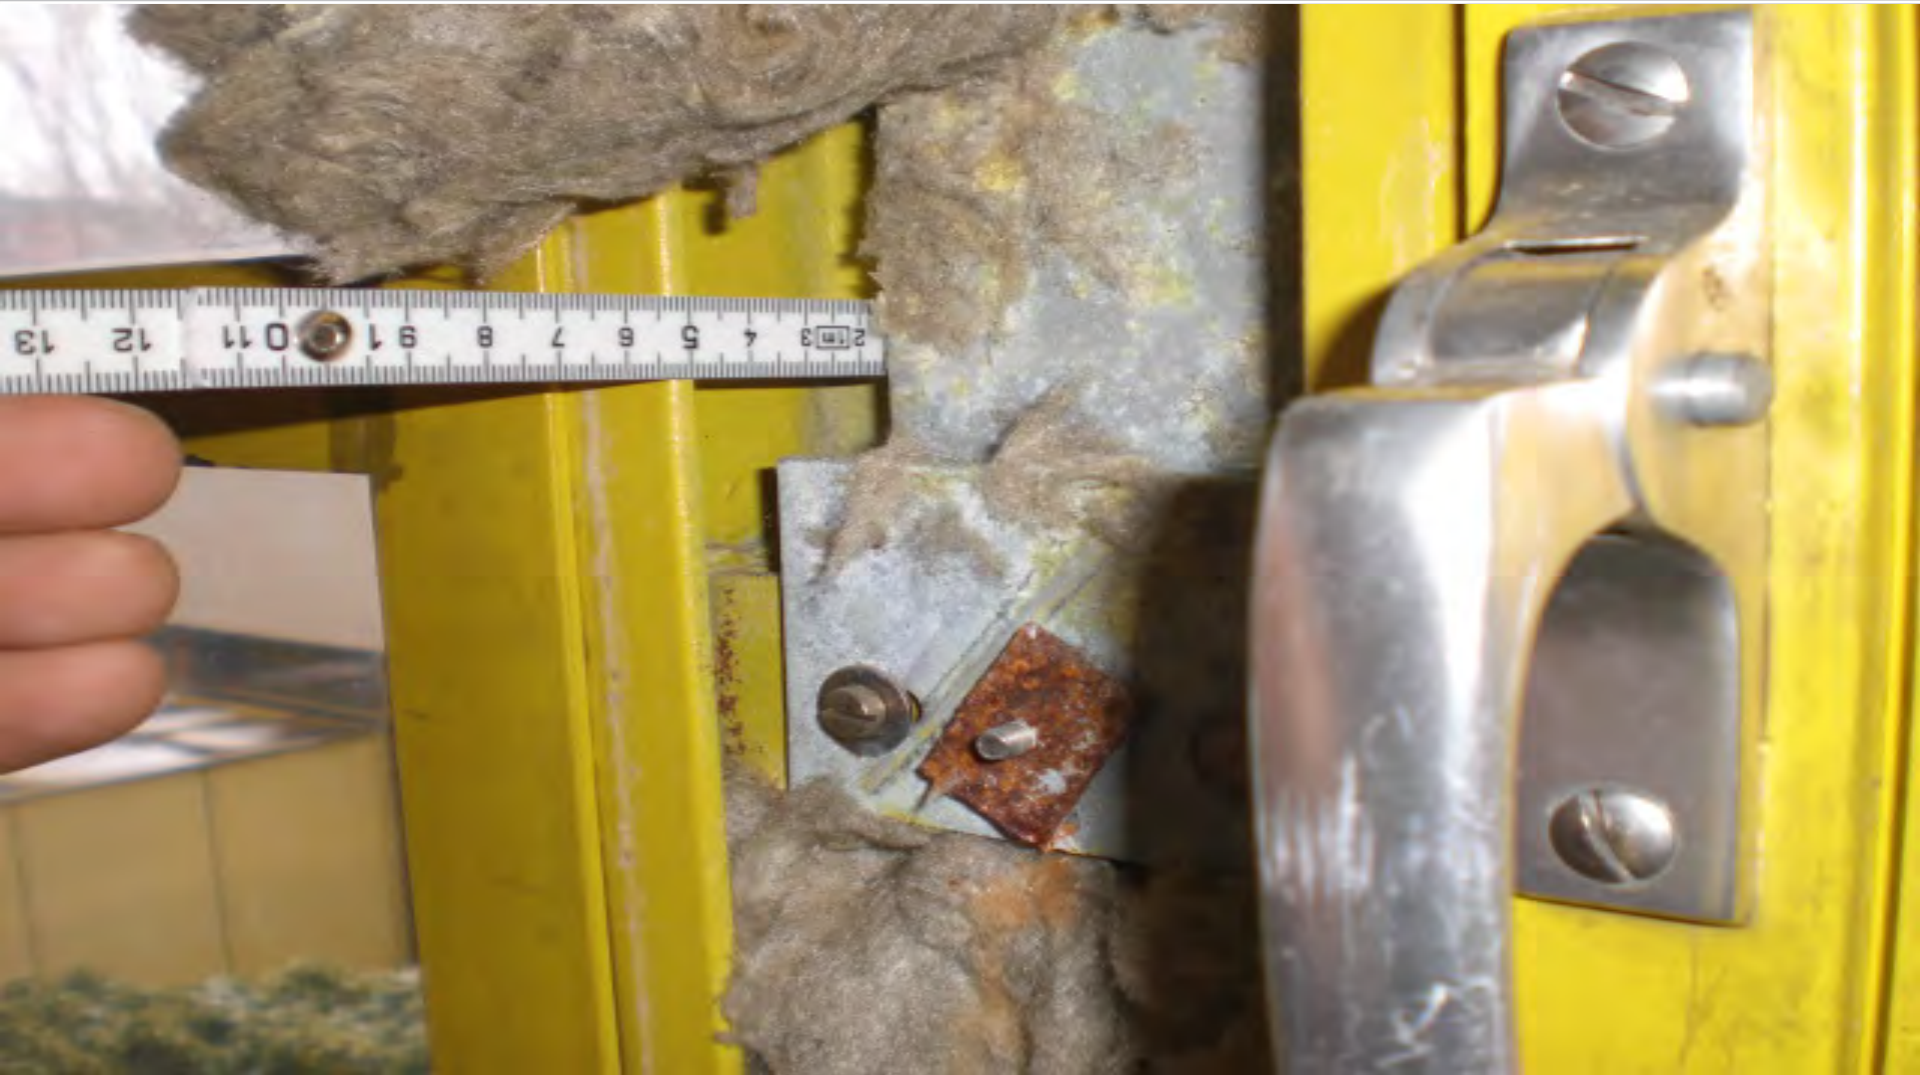
Bildaufnahme vom 24.02.2010

1. Erkenntnisse aus Bestandsplänen / -unterlagen: keine bzw. nicht ausreichend detailliert
 2. Ergriffene Maßnahmen: Ermittlung des Fassadenaufbaus durch Rückbau von Verkleidungsblechen und Maßüberprüfungen vor Ort am 24.02.10
Ermittlung der U – Werte anhand von Literatur und vorliegenden Erfahrungswerten mit Unterstützung der Firma Schüco
 3. Ergebnisse: Fassadenprofile aus Stahl ohne thermische Trennung
Isolierverglasung mit 6 bis 8 mm Luftzwischenraum
Glashalteleisten aus Aluminium
Lediglich geringfügige Wärmedämmung hinter Verkleidungsblechen und in den Fassadenpaneelen
 4. Wärmedurchgangskoeffizient: $U_{cw} = 4,0 \text{ W/m}^2\text{K}$
- Anmerkung: Aufbau Schul-, Werkstattgebäude und Turnhalle identisch

Fassadenelement Stoß innen

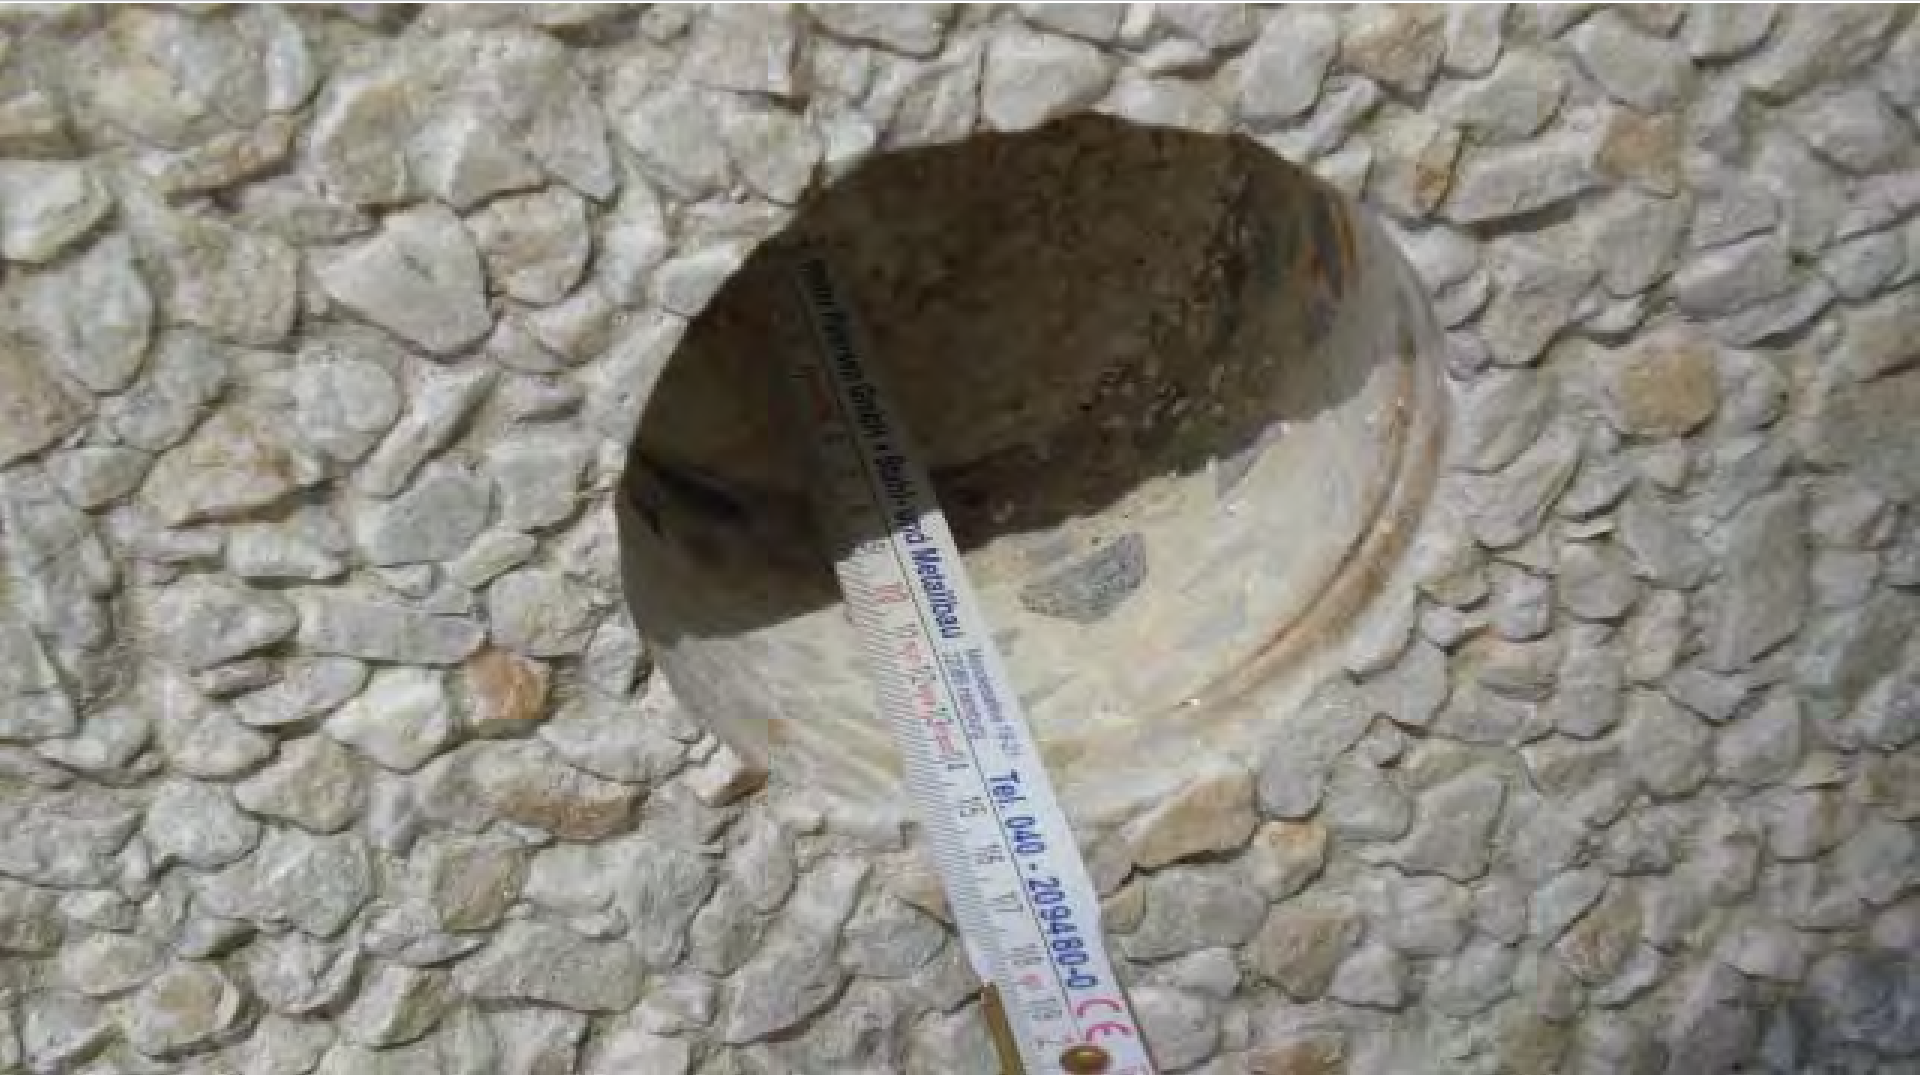
Bildaufnahme vom 05.03.2010

1. Erkenntnisse aus Bestandsplänen / -unterlagen: keine bzw. nicht ausreichend detailliert
 2. Ergriffene Maßnahmen: Rückbau von innenseitigen Sturzverkleidungen am 24.02.2010
Ausführung einer Kernbohrung durch die äußeren beiden Schichten eines Sandwichelementes am 05.03.2010
 3. Ergebnisse:

Kernbohrung durch Sandwichelement

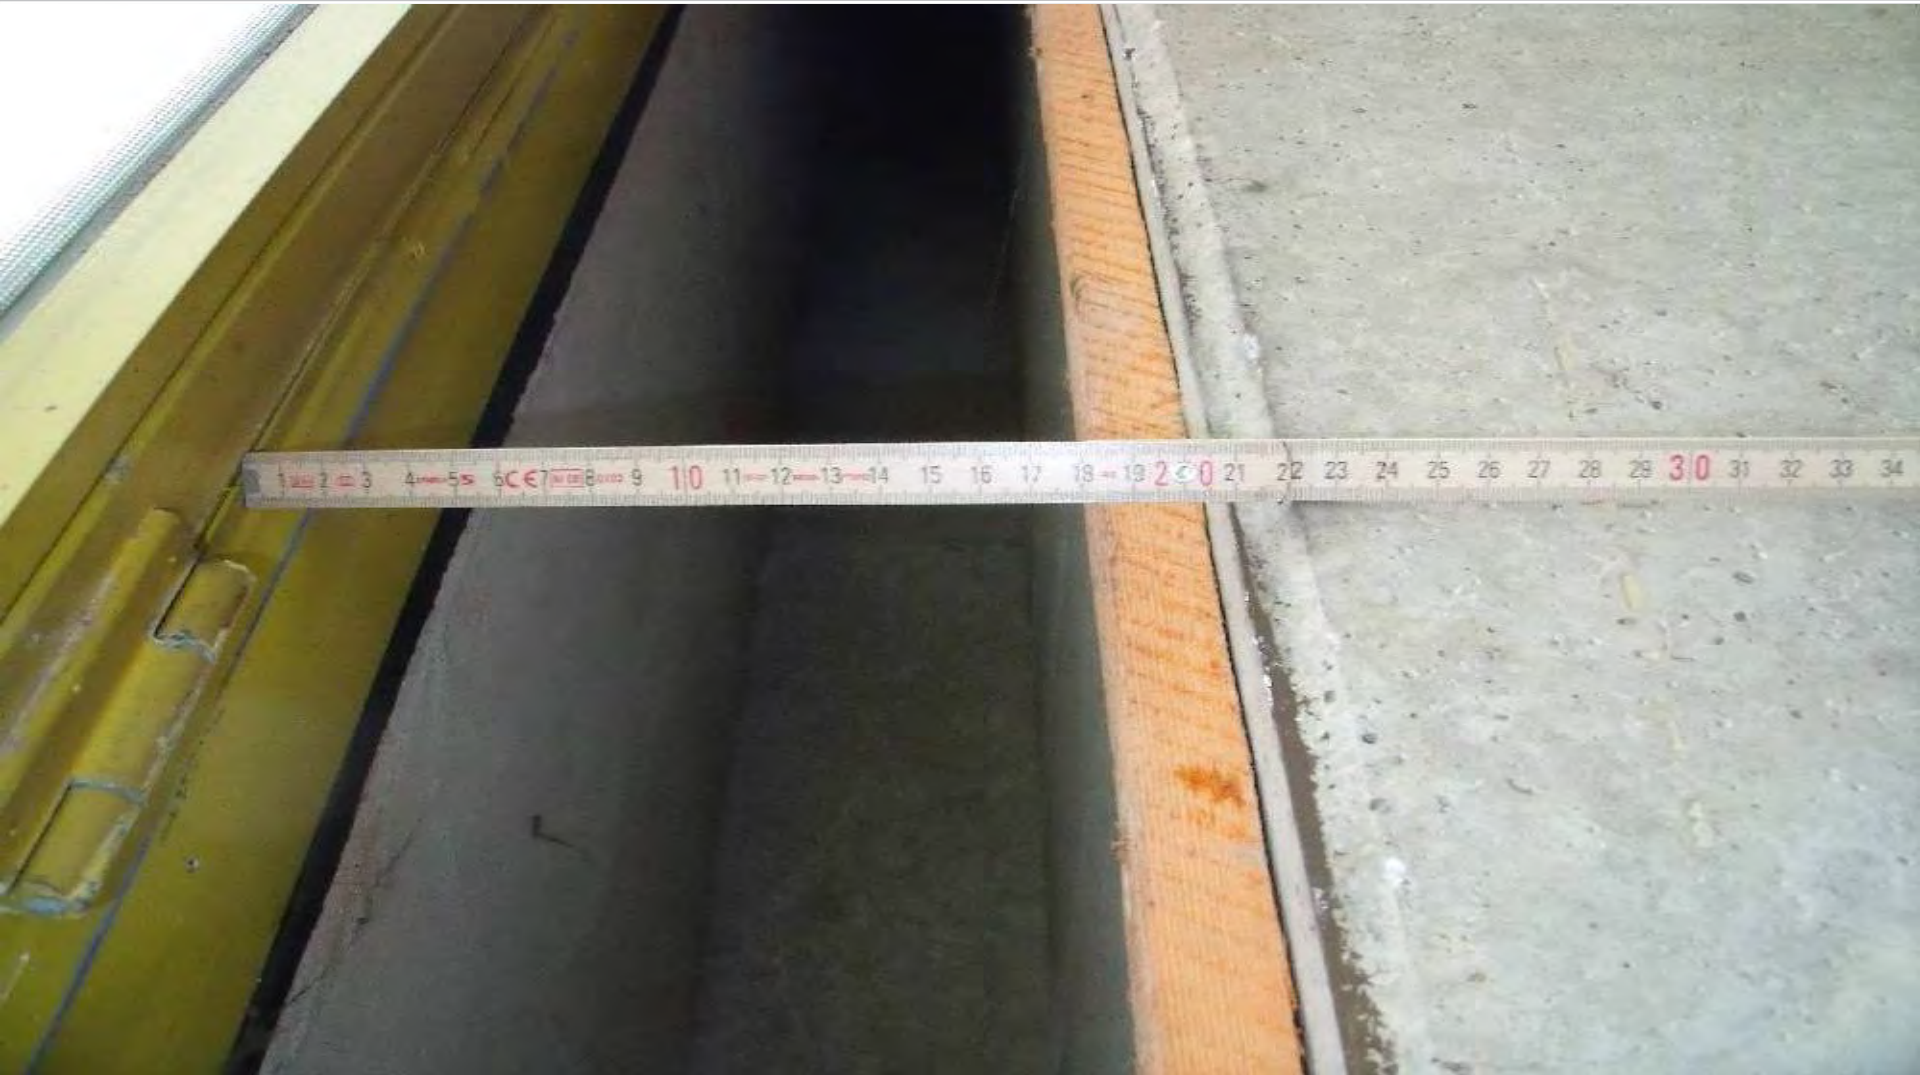
Bildaufnahme vom 24.02.2010

Rückbau Sturzverkleidung

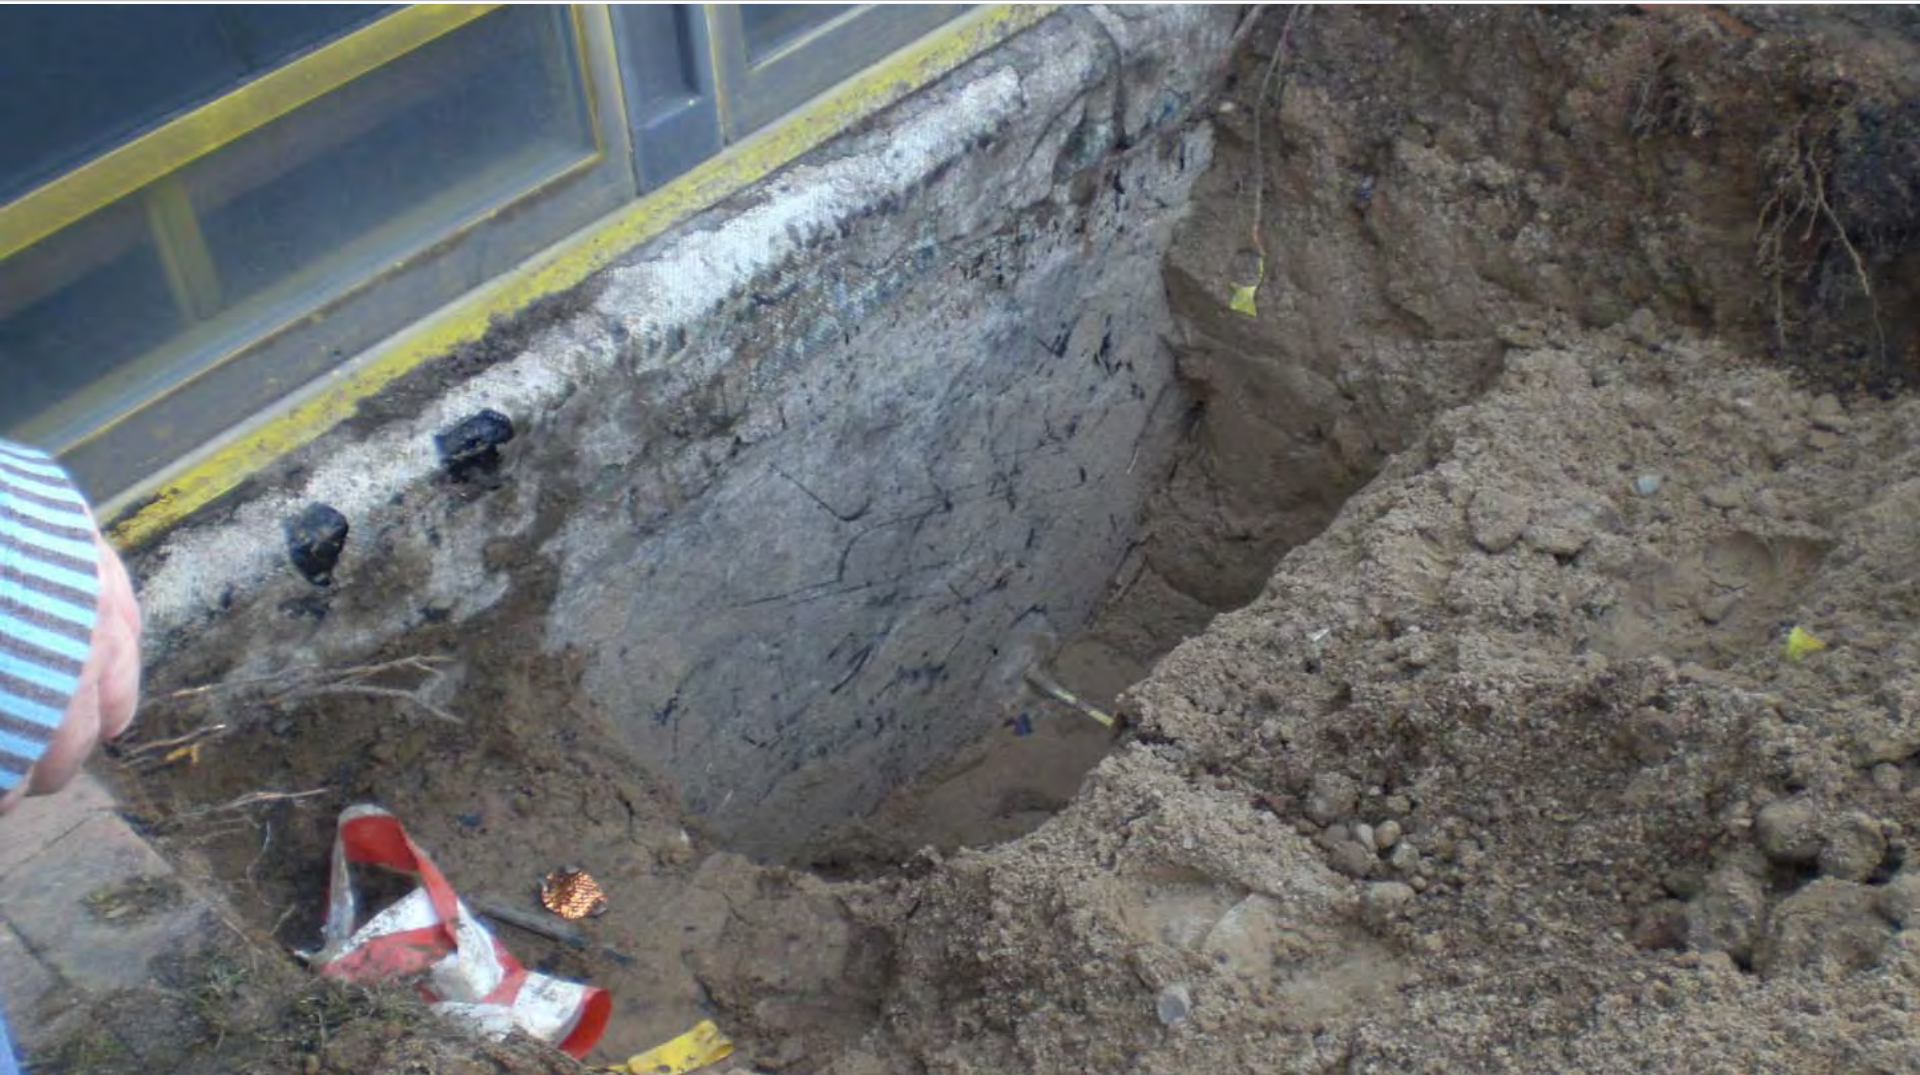
Bildaufnahme vom 16.03.2010

1. Erkenntnisse aus Bestandsplänen / -unterlagen: keine bzw. nicht ausreichend detailliert
2. Ergriffene Maßnahmen: Herstellen von Schürfgruben an
 - Außenwand Schulgebäude; Untergeschoss West, Achse H/ 1
 - Außenwand Turnhalle; Kellergeschoss Süd; Achse O/ 8
 - Frostschrüze Werkstattgebäude, Achse H/ 15
am 16.03.2010
3. Ergebnisse: Es wurde festgestellt, dass an den freigelegten Außenwänden/Frostschrüzen keine Perimeterdämmung vorhanden ist.

Schürfgrube an Schulgebäude, Außenwand Untergeschoss, West

Empfehlung | Erdb. Bauteile | Einbau Perimeterdämmung |

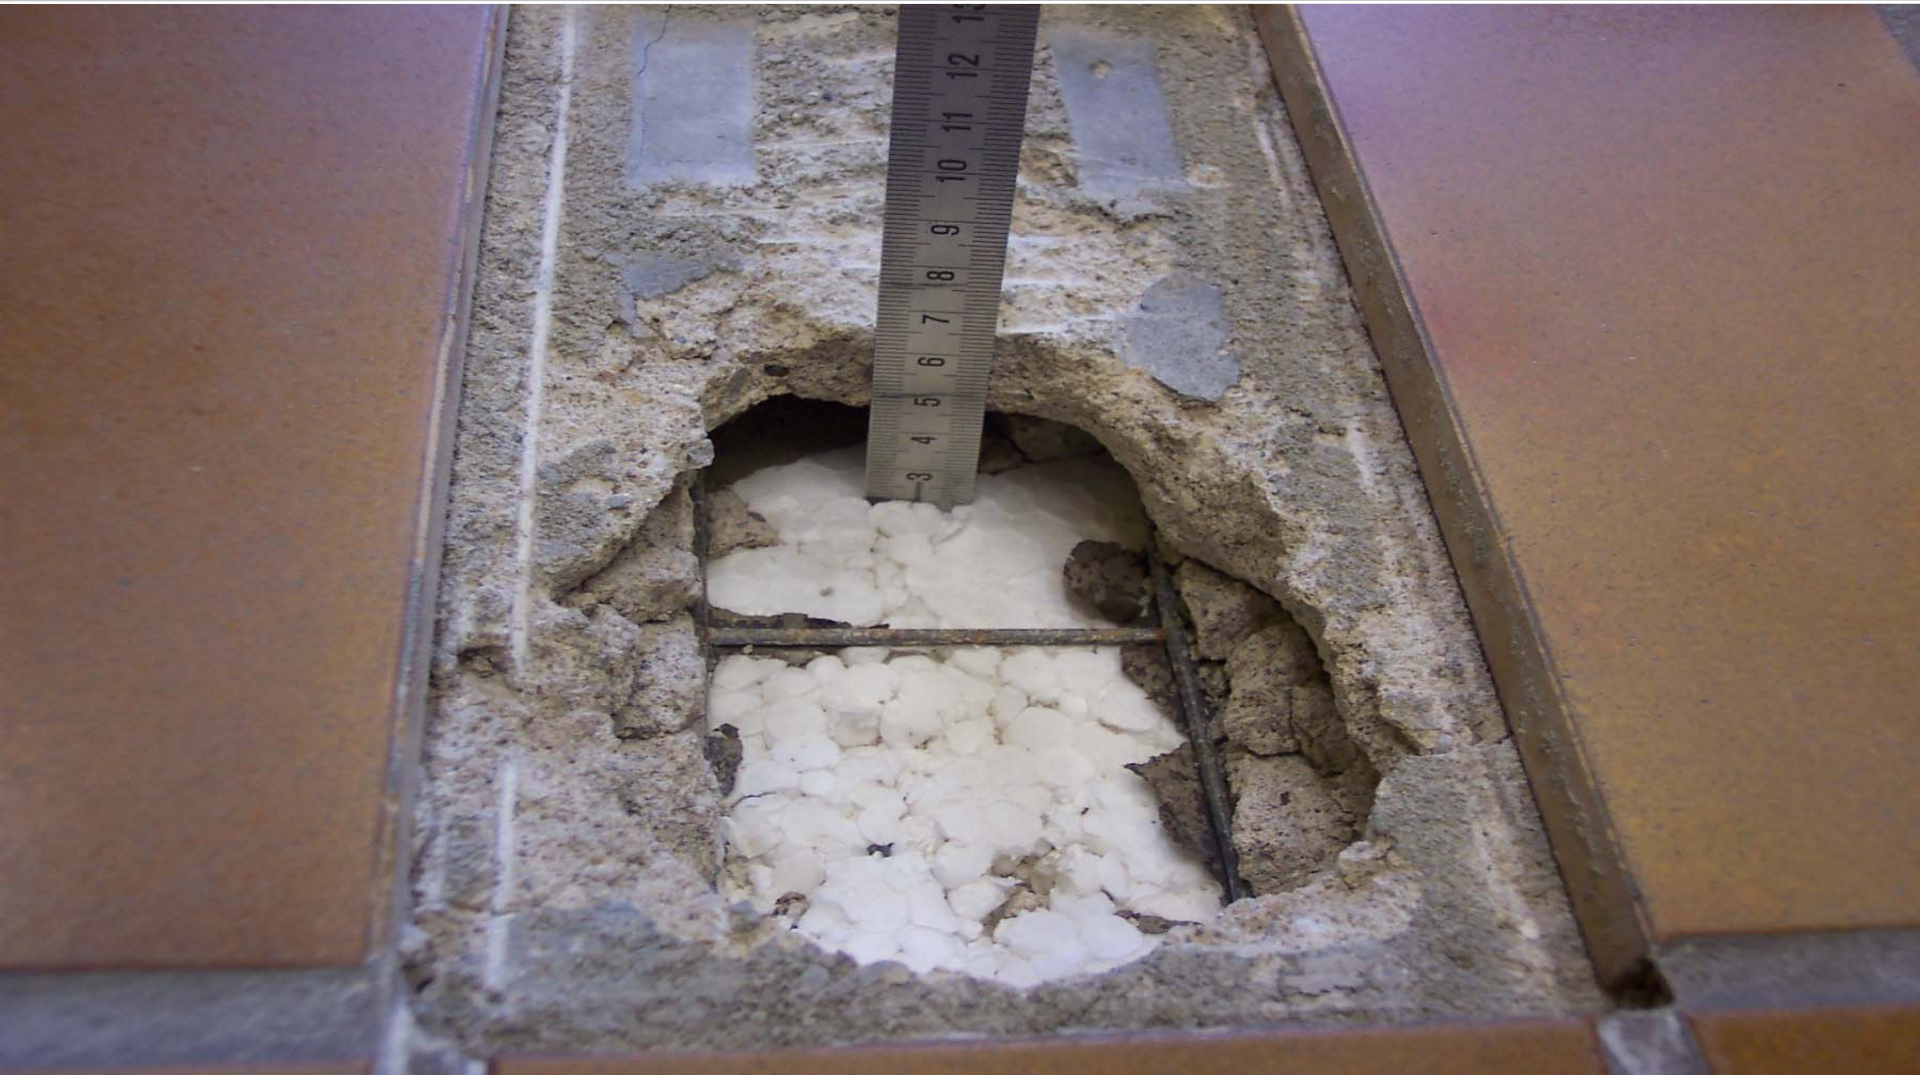
Bildaufnahme vom 16.03.2010

keramischer Fliesenbelag	15 mm
estrichgerechtes bewehrtes Mörtelbett	50 mm
expandierter Polystyrolschaum (EPS)	25 mm
 - Turnhalle

Fußbodenaufbau Schulgebäude, Untergeschoss, Elektrolabor

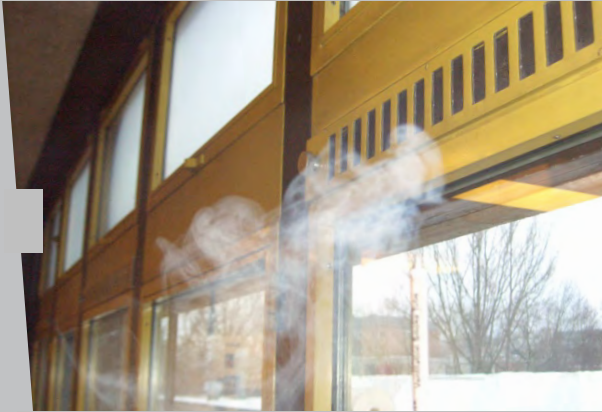
Belüftung der Klassenräume im Bestand

Test mit Raucherhörnchen

Für die Belüftung der Räume sind verschließbare Fassadenlüfter zwischen dem oberen und unteren Lichtband angeordnet. Die Belüftung wird durch eine zentrale Abluftanlage, mit der die Luft aus allen Klassen zentral abgesaugt wird, unterstützt.

Im Winter und in der Übergangszeit bleiben die Fassadenlüfter geschlossen, da die eindringende kalte Luft besonders im Fensterbereich zu Zugerscheinungen führt.

Die Abluftanlage kann die Klassenräume in der Luftmenge nicht einzeln regeln. In ungenutzten oder in wenig belegten Klassen strömt zuviel Luft in den Raum und müsste unnötig aufgewärmt werden.

Die Abluftanlage und Fassadenlüfter werden derzeit lediglich im Sommer zur Nachtauskühlung der Unterrichtsräume verwendet.

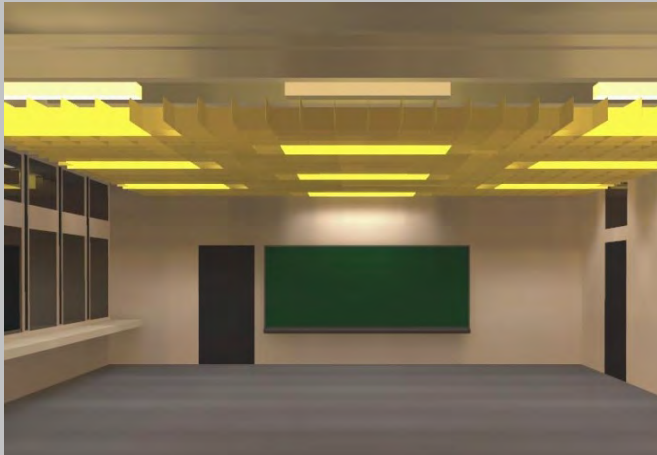
Beleuchtung der Klassenräume im Bestand

Die Leuchten hängen derzeit oberhalb der gelben Rasterdecke. Nach Berechnungen und örtlichen stichprobenhaften Messungen werden die notwendigen Lichtstärken von 300 lux nicht eingehalten. Entsprechend der Berechnung werden ca. 180 lux erreicht.

Als Sanierungsmaßnahme wird empfohlen, die Rasterdecke in den Klassenräumen zu entfernen und die Decke als Reflexionsfläche weiß anzustreichen.

Die Leuchten werden gegen moderne Beleuchtungskörper ersetzt.

Diese sind mit elektronischen Vorschaltgeräten ausgestattet und haben Leuchtmittel mit einer höheren Lichtausbeute.

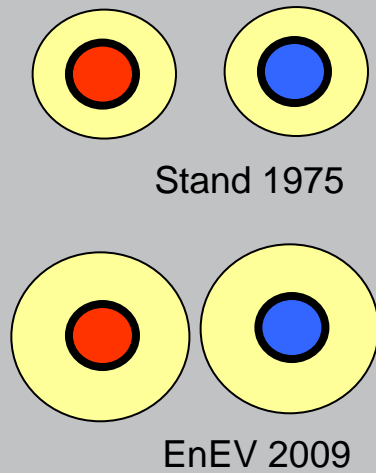
Verbesserung der Dämmung von Heizungs- rohren (V 13 – keine Empfehlung)

Zum Zeitpunkt der Gebäudeerstellung im Jahr 1975 waren die Anforderungen an die Dämmqualitäten und Dämmdicken der Heizungsrohrleitungen kleiner als die derzeitigen Anforderungen nach der ENEC 2009. Die sichtbaren Leitungen in der Heiz- und Lüftungszentrale und in den Kellerräumen können durch eine Verbesserung der Dämmung auf den aktuellen Stand gebracht werden. Die Wärmeverluste der Verteilungsleitungen werden minimiert.

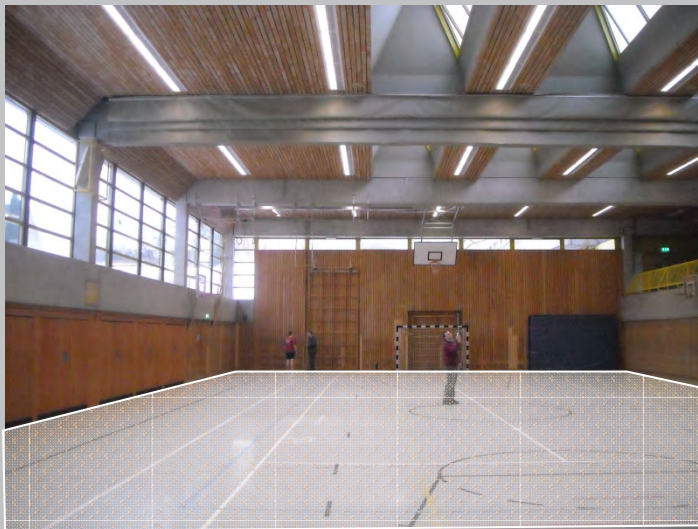
Deckenstrahlungsheizung in der Sporthalle (V 16 – keine Empfehlung)

Alternativ zu einer Fußbodenheizung kann unter der Decke der Sporthalle eine Deckenstrahlungsheizung eingebaut werden, um die Antriebsenergie für die Lüftungsanlage während der Heizzeit zu reduzieren.

Die Rohrverteilung und Deckenstrahlplatten werden sichtbar unter der vorhandenen Decke montiert.
